# MUNICIPALITE DE VUFFLENS-LA-VILLE

## Préavis municipal N° 1/2019

### **Demande d'un crédit d'investissement pour la rénovation de l'appartement du collèè**

## Rapport de sécurité d'un appartement de fonction

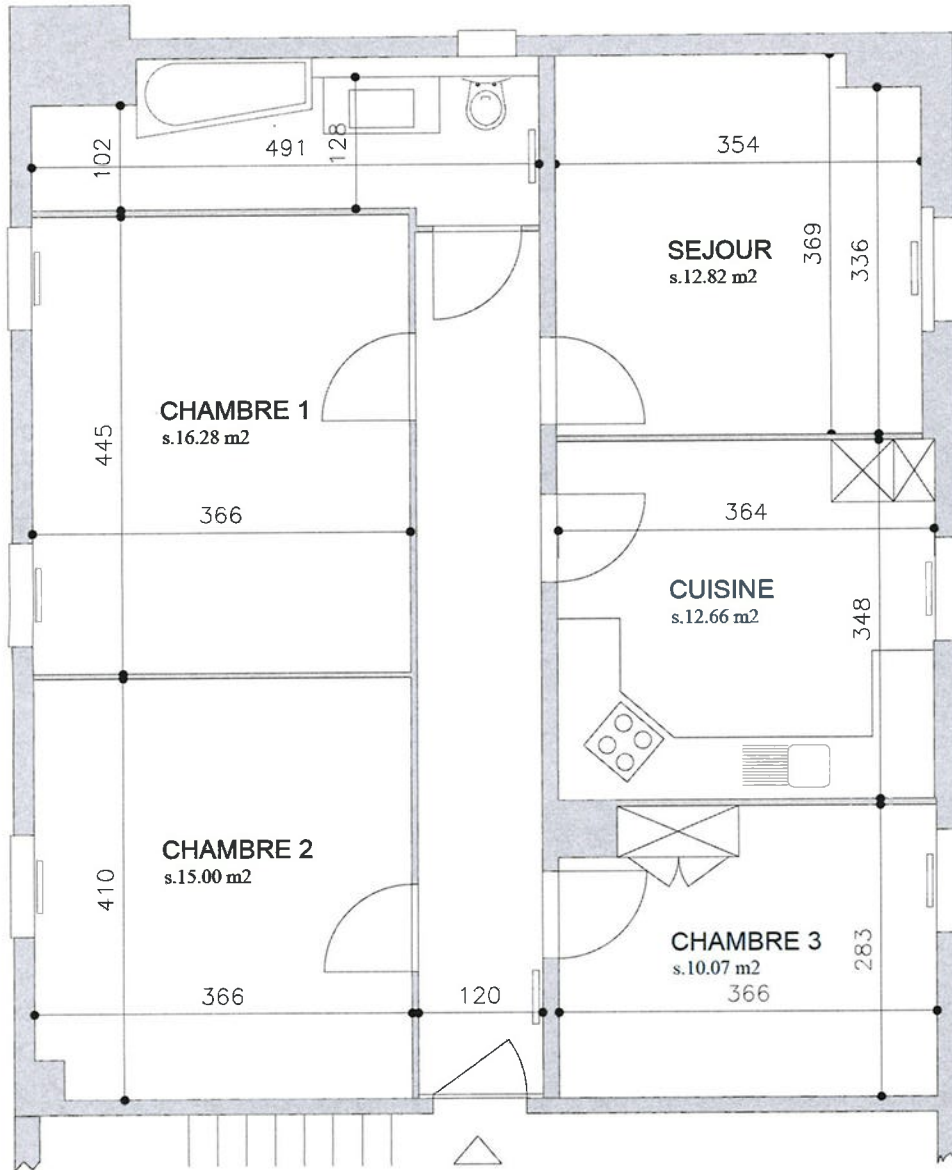
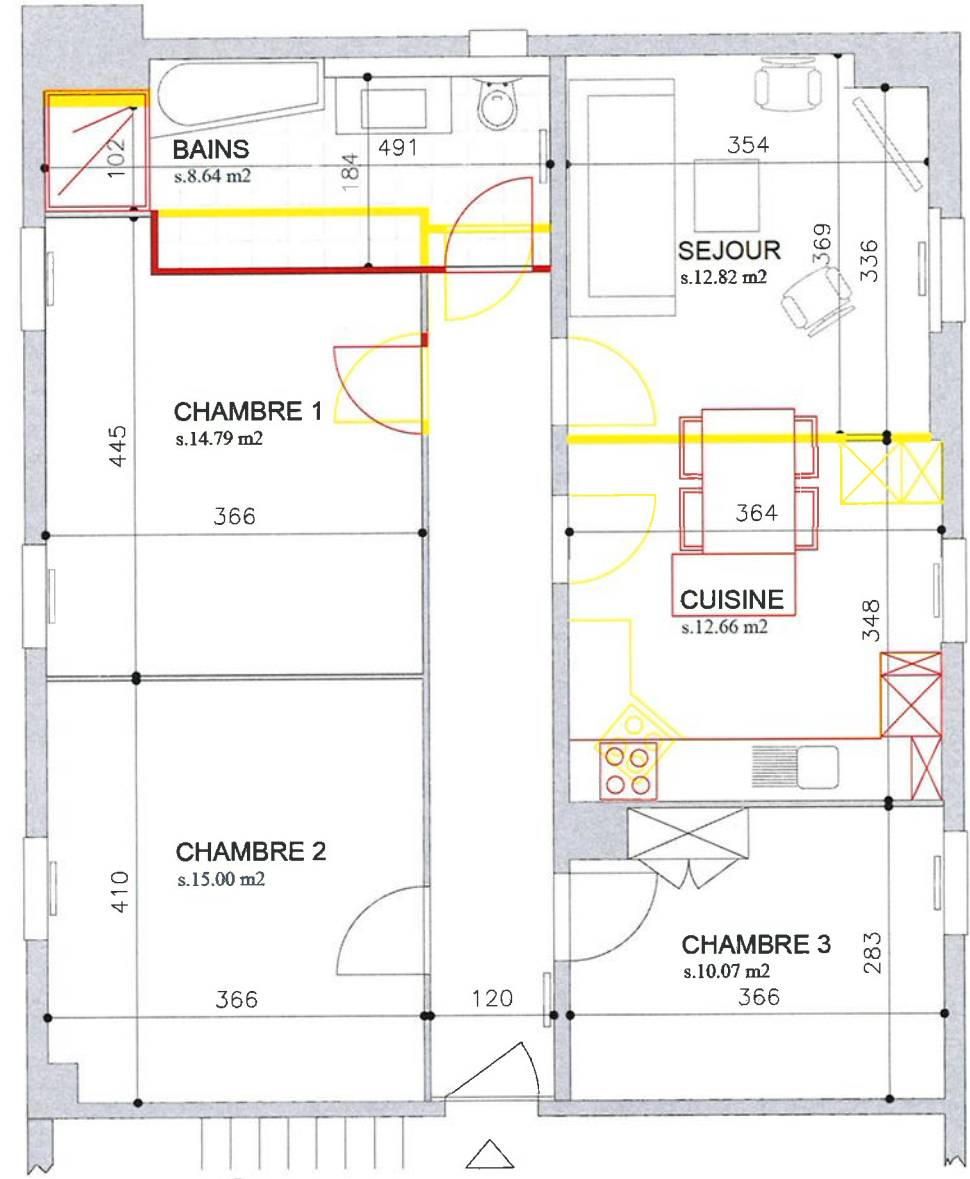
Il est envisagé d'abattre le mur séparant la cuisine et le salon afin de créer une seule et même pièce mais plus spacieuse. La cuisine ainsi que les appareils sanitaires n'ayant pas été changés depuis le préavis 8/1995, la Municipalité estime nécessaire de les remplacer. Pour une meilleure visualisation du lieu, nous joignons un plan dudit appartement.

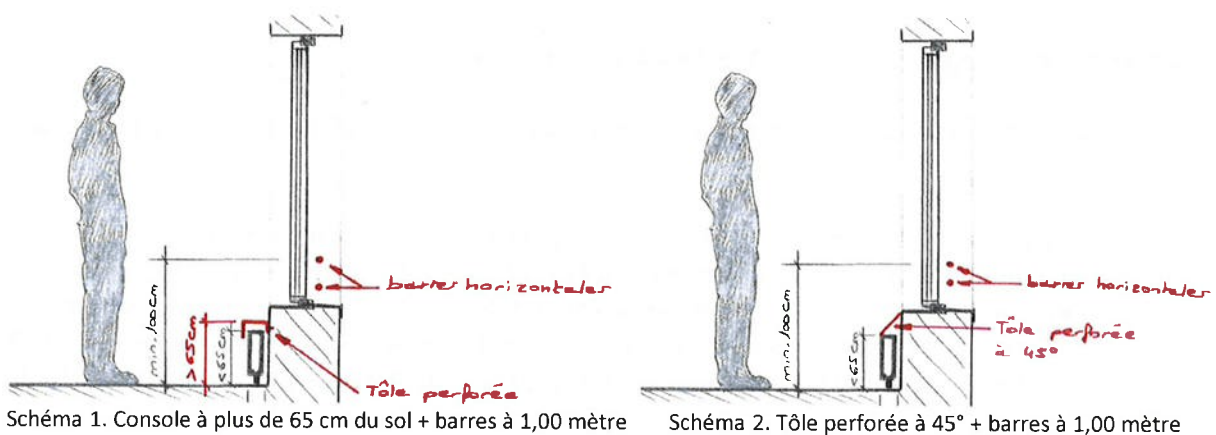
La soussignée attire l'attention qu'en cas de rajout de revêtement sur les sols existants, certains radiateurs deviendraient praticables donc non conformes car en-dessous des 65 cm du sol prescrits. Pour y remédier, des mesures empêchant l'accès aux radiateurs concernés ou la surélévation de ces derniers à plus de 65 cm du sol permettraient de se conformer à la norme SIA 358.

Afin d'empêcher l'accessibilité des radiateurs situés à moins de 65 cm du sol, une console en tôle perforée, posée au-dessus du radiateur à plus de 65 cm du sol, avec un retour devant ce dernier permet de le rendre inaccessible (schéma 1). Il est également possible de poser une console à 45° (pente minimale requise) depuis l'arête du radiateur afin de le rendre non escaladable, c'est-à-dire que l'on ne peut pas grimper dessus (schéma 2).

Il est à relever que la hauteur totale des protections des fenêtres est insuffisante sur toutes les ouvertures et des mesures complémentaires doivent être prises afin de se conformer à la norme SIA 358. Parmi les mesures généralement prises, la soussignée propose de poser une ou deux barres horizontales à une hauteur de 1,00 mètre depuis le sol fini, solution permettant de fermer les volets sans être gêné. Il est précisé que les autres fenêtres du bâtiment situées au 1<sup>er</sup> étage sont équipées de deux barres horizontales et qu'il serait plus esthétique de poser des éléments identiques afin de conserver l'harmonie de la façade. Un vitrage peut également être posé en lieu et place de barres horizontales mais restreint l'accès aux volets.
