MUNICIPALITE DE VUFFLENS-LA-VILLE

Préavis municipal N° 5/2020

Remplacement des engins de jeux et mise en conformité de la place de jeux du préau scolaire

Contrôle de la place de jeux communale

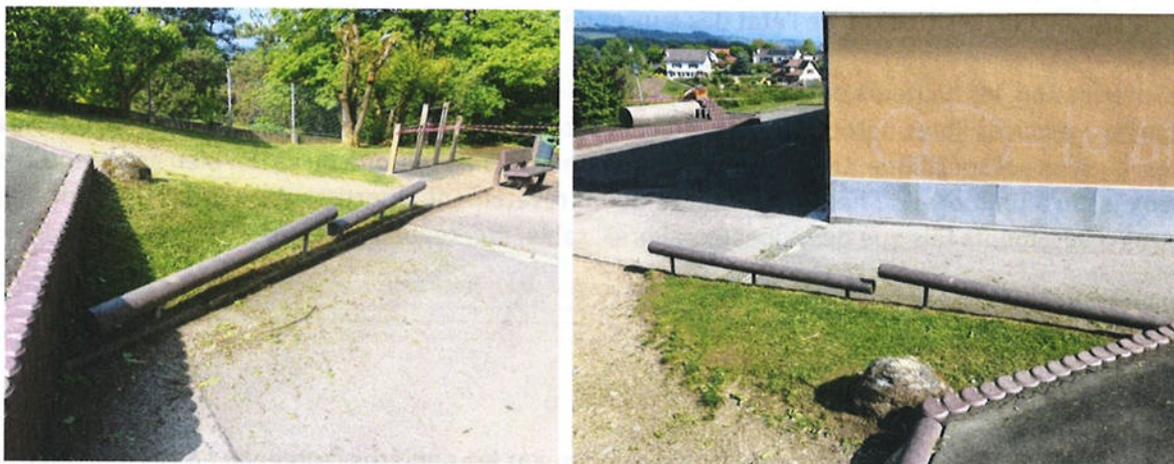
Les poutres d'équilibre sont implantées en bordure d'accès à la cour d'école. Les fondations n'ont pas été vérifiées et semblent de bonne qualité. Toutefois, ces poutrelles ne sont pas prévues à l'origine pour cette utilisation et s'avèrent glissantes lors de pluies. L'espace libre de chute devrait être de 1,50 m tout autour du jeu alors qu'un mur se trouve juste à côté d'une poutre d'équilibre.

Mur trop proche de la poutrelle

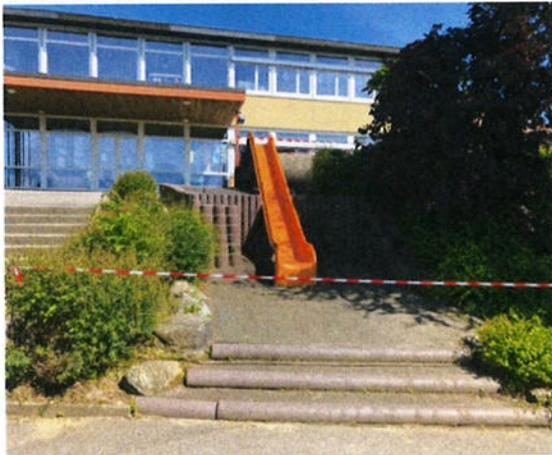
Le toboggan installé est un toboggan de talus de type "intégré au relief" qui devrait être posé près du sol, du départ jusqu'à l'arrivée. La hauteur des protections latérales du départ n'est pas assez haute pour éviter qu'un enfant ne tombe sur le côté. L'espace libre à l'arrivée n'est pas suffisant sur les côtés et sur le devant de la sortie. L'espace qui devrait rester libre et sans objet dur ou dangereux sur les côtés du toboggan (sur toute sa longueur) n'est pas conforme. Nous observons même des points de coincement qui peuvent être dangereux si un enfant met les mains le long du bord extérieur du toboggan en descendant. L'escalier d'accès n'est non plus adapté car accessible aux jeunes enfants et sans protection contre les chutes alors que la hauteur avoisine 1,00 mètre au point le plus élevé au départ.

Vue générale du toboggan et sa sortie

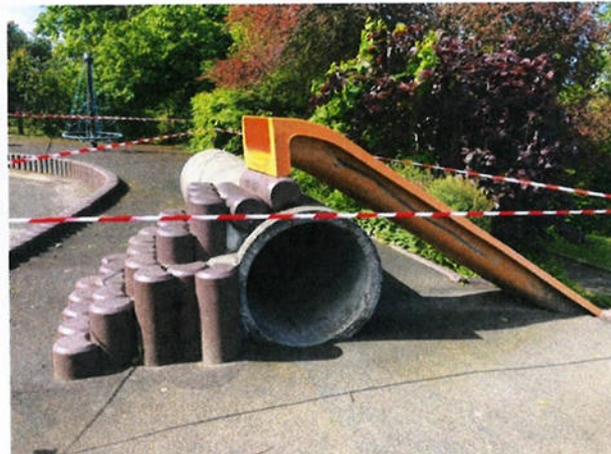
Départ du toboggan et escaliers d'accès

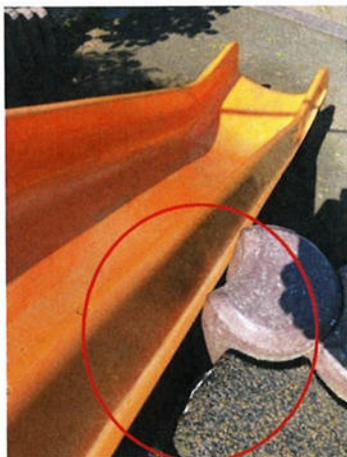
Point de coincement

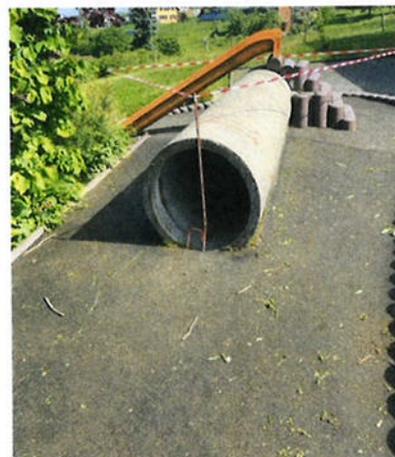
L'escalier du toboggan rend le dessus du tunnel en béton accessible aux jeunes enfants et la hauteur de chute est trop importante pour ces derniers.

Accessible et trop haut pour des jeunes enfants

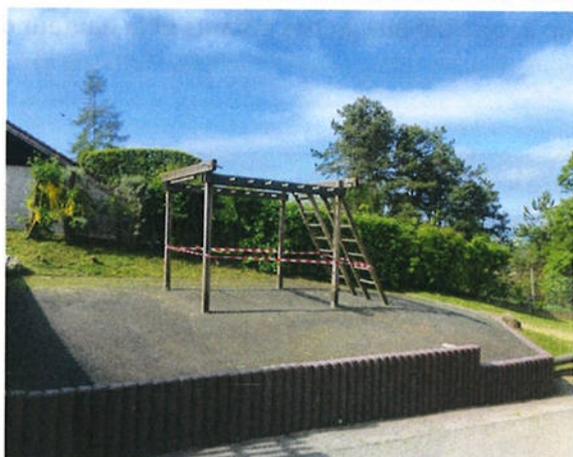
Gymnastique combinée

L'installation a été modifiée au fil du temps. Les filets d'origine ont été remplacés semble-t-il par deux échelles posées en diagonale. Les 1^{er} échelons de ces échelles sont accessibles aux jeunes enfants par le fait qu'ils se situent à mois de 40 cm du sol alors que ce jeu n'est pas destiné à cette tranche d'âge mais plutôt pour des enfants ayant assez de force pour se suspendre aux barres sur le sommet du jeu. La hauteur de chute maximum du jeu est de 2,10 m. Les espaces de chutes (exempts d'objet et avec un revêtement amortissant conforme) autour du jeu ne sont pas suffisantes sur tous les côtés.

Certains éléments de ce jeu sont très abîmés par leur utilisation sur des dizaines d'années, il manque des protections sur les vis et boulons. Des éléments devraient être changés à court terme car leur résistance n'est plus assurée.

Les fondations ne peuvent pas être vérifiées car sous un tapis amortissant coulé autour des poteaux.

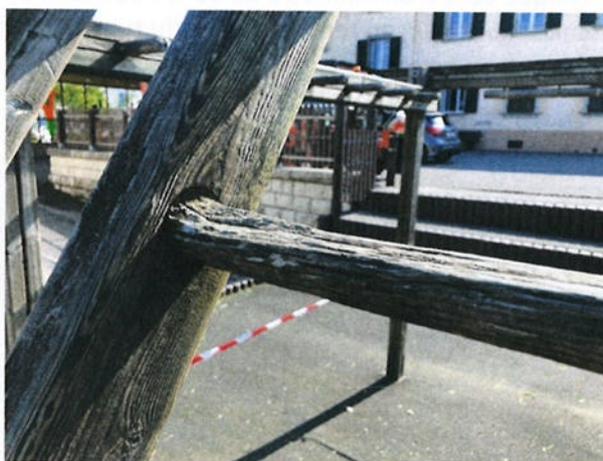
Échelon usé par l'utilisation

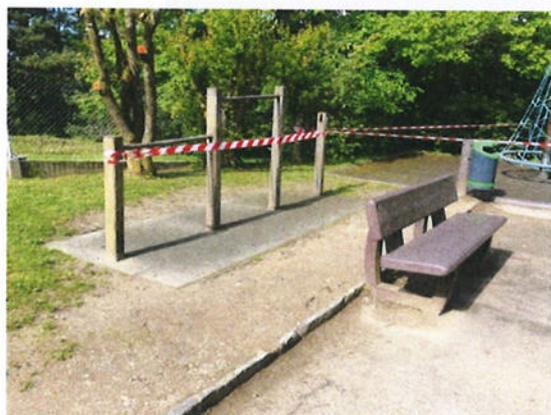
Agrès

Les agrès sont composés d'éléments en bois. Une barre d'agrès a déjà été enlevée car le poteau de bois était pourri sur l'ancrage de cet élément. De ce fait, il n'est pas certain que les autres poteaux ne soient pas déjà dans un état de pourrissement avancé à l'intérieur ne garantissant plus la sécurité du jeu. Les ancrages des poteaux ne sont pas vérifiables car le tapis d'amortissement est coulé autour des poteaux. L'espace de chute qui doit être libre de tout objet est conforme malgré la présence d'un banc juste devant l'agrès (1,60 m). Au vu de la vétusté du jeu, des incertitudes quant à la stabilité des ancrages (bois pourri ?) et des insertions des barres dans les poteaux, il est recommandé de changer ce jeu à très court terme.

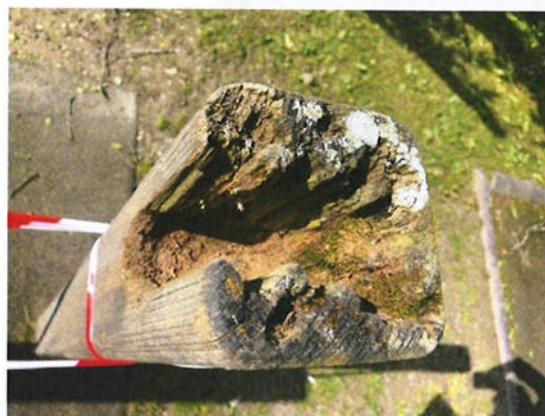
Poteau pourri

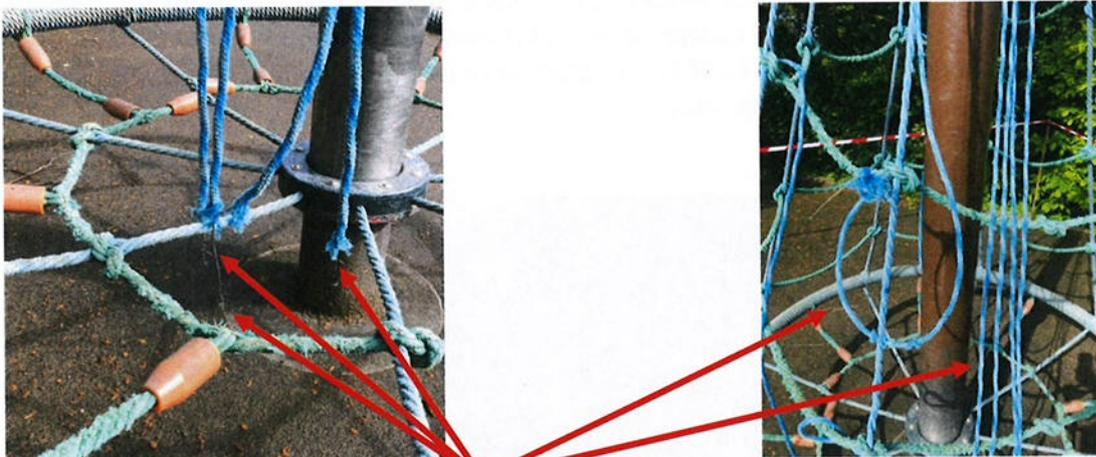
La tour de grimpe rotative est composée d'un mât et de cordages renforcés par un noyau de câbles métalliques, créant une tour sur laquelle les enfants peuvent grimper et dont la structure est rotative. De nombreuses cordes sont éliminées par l'utilisation intensive par des enfants voire même rompues par l'usure due à l'utilisation de ce jeu. Ces mêmes cordes rompues sont attachées sur les autres cordages ou ont été laissées en l'état. Malheureusement, des câbles métalliques sont sectionnés à hauteur d'enfants et sont saillants, créant un risque pour les yeux des enfants. Il est recommandé de mettre hors service ce jeu et de le démonter rapidement afin d'éviter tout accident.

Câbles métalliques saillants et cordages rompus

- ☞ Il a même été relevé que la tour de grimpe rotative peut être dangereuse par la présence de câbles métalliques saillants présentant un risque notamment pour les yeux des enfants.

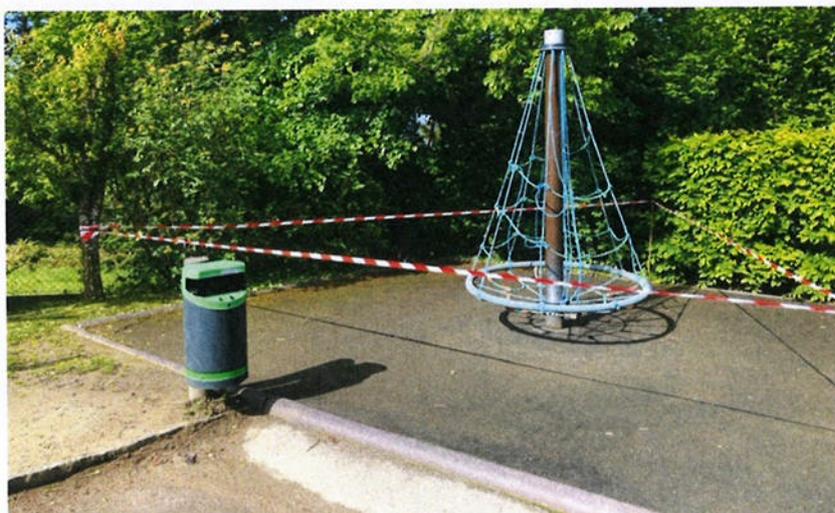
L'espace de chute + espace libre autour du jeu est insuffisant par la présence d'une poubelle, des bordures en béton au sol et de la végétation (2,00 m amortissant + 1,00 m sans obstacle requis).

Tour grimpante rotative avec poubelle trop proche
