# MUNICIPALITE DE VUFFLENS-LA-VILLE

## Préavis municipal N° 1/2019

### **Demande d'un crédit d'investissement pour la rénovation de l'appartement du collèè**

## Rapport de sécurité d'un appartement de fonction

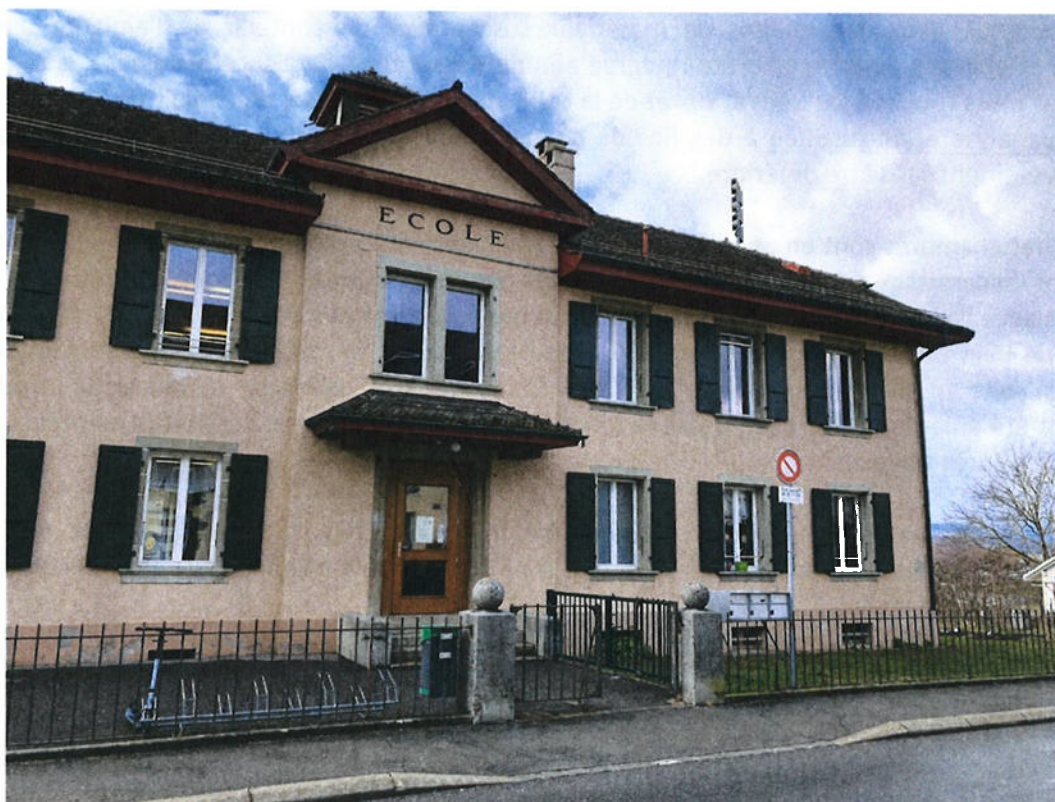
C'est pourquoi et au vu de l'importance des travaux projetés pour l'entretien de l'appartement de fonction, il apparaît raisonnable que la Municipalité investisse dans l'amélioration des protections contre les chutes des fenêtres ne répondant plus aux exigences à ce jour mais également en changeant la porte palière de l'appartement afin de se conformer aux directives de protection incendie AEAI.
